TERRAS CAÍDAS E CONSEQUÊNCIAS AMBIENTAIS: UM ESTUDO NA ENCOSTA FLUVIAL NO BAIRRO SANTA CLARA EM PARINTINS (AM)

Fallen lands and enviromental consequences: a study in the riverbank in the Santa Clara district in Parintins, Amazonas

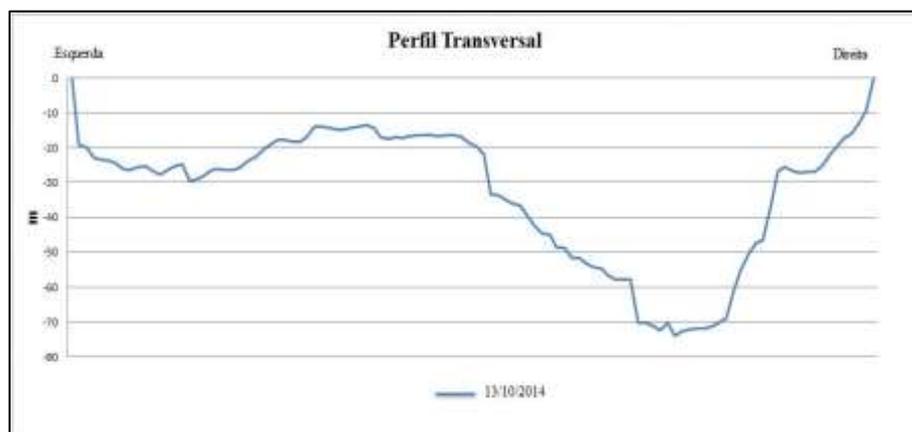
Gráfico 1: Perfil Transversal Batimétrico do rio Amazonas nas proximidades do bairro Santa Clara

O Gráfico 1 mostra o perfil batimétrico do rio Amazonas realizado nas proximidades da área de estudo nas coordenadas geográficas: Lat. 02° 37' 11,6'' S e Long. 056°43'27,2'' W (margem direita); Lat. 02° 35' 38,5'' S e Long. 056° 43' 28,5'' W (margem esquerda).

Nesse gráfico está demonstrado que o rio Amazonas em frente à área de estudo está

encaixando o seu talvegue rente à margem direita. Com isso, é possível afirmar que a erosão é mais acelerada na localidade, onde a profundidade do rio atinge aproximadamente 73 a 75 m, tendo um volume de água maior e por isso uma correnteza mais forte, o que acaba por erodir a margem e o talvegue nas proximidades da cidade de Parintins.

Para entender a geometria do canal como um importante fator que contribui com processos erosivos nas margens do rio Amazonas nas imediações do bairro Santa Clara, foi realizado um perfil transversal batimétrico em frente à área de estudo (gráfico 1).

Para fazer a medição batimétrica do rio Amazonas nas proximidades da área de estudo foi necessário fretar uma embarcação regional portando um ecobatímetro digital próprio. A velocidade da embarcação foi de aproximadamente 5 a 6 km/h, e a cada 10 segundos era registrada a profundidade indicada pelo aparelho em uma caderneta o que possibilitou elaborar posteriormente o perfil do leito do rio.

Já na margem esquerda do rio, o que está ocorrendo é uma deposição de sedimentos ao longo dos anos, pois, de acordo com o gráfico, em algumas partes do rio existem acumulação

de materiais oriundos provavelmente de outras localidades. Essa acumulação ocorre devido a uma menor pressão hidráulica, ou seja, a parte convexa de um canal recebe menos força de descarga de um rio.

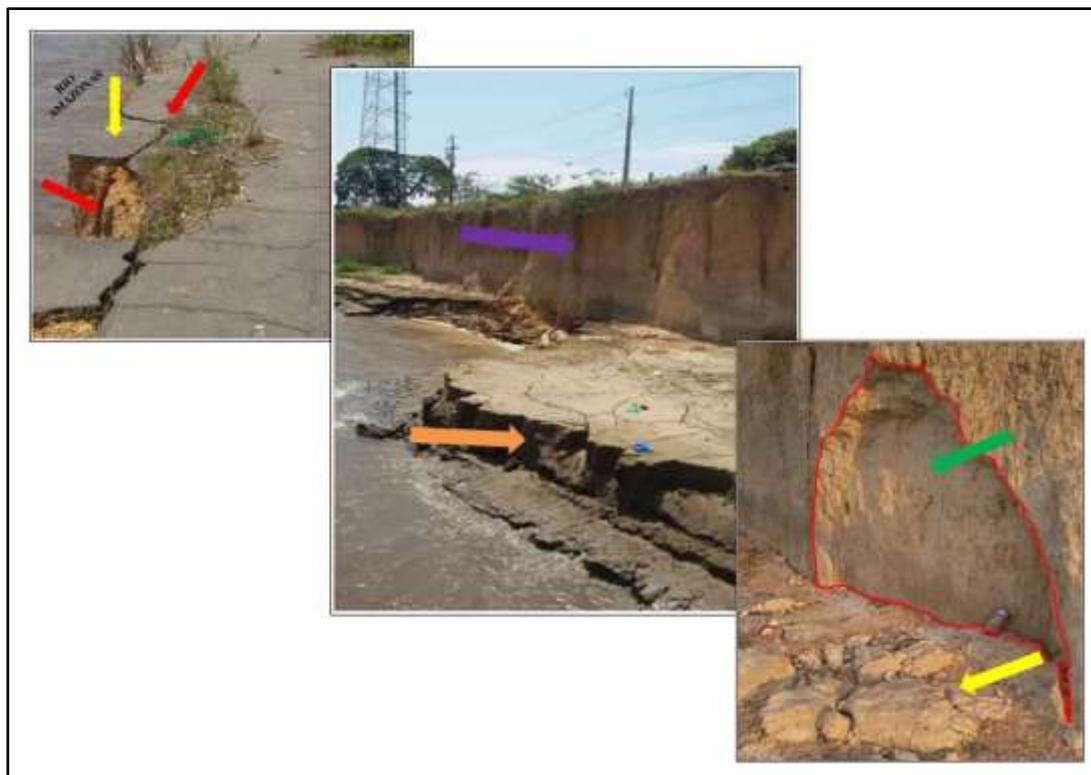
Figura 2: Processos erosivos na orla da cidade de Parintins

Observando as imagens é possível perceber a dinâmica do processo, ou seja, que o fluxo de água do rio atinge a margem (seta laranja e roxa) gerando o solapamento basal (seta verde) e resultando na acumulação de sedimentos e desmoronamentos de blocos no sopé da vertente (seta amarela). Tanto a pressão hidráulica quanto os fatores climáticos e outros são responsáveis pela mudança ocorrida nesse local.

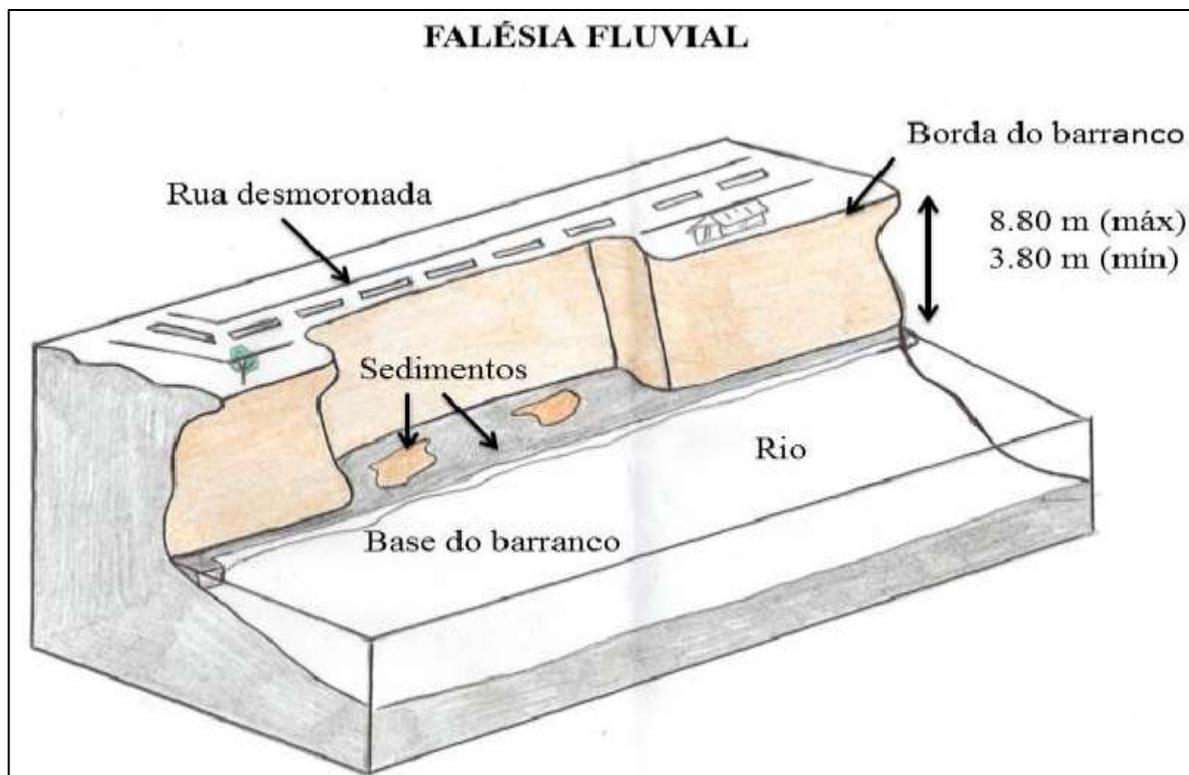
Figura 3: Representação da Falésia fluvial nas imediações do bairro Santa Clara.

Para entender como o desmoronamento de blocos ocorre na área de estudo é necessário compreender o processo erosivo desde o início, ou seja, que começa com uma pequena fenda (seta vermelha) no barranco, a qual com a precipitação pluvial (impacto das gotas de chuvas e escoamento superficial) e temperatura elevada (degradação do material do solo) se transforma em uma grande fissura. Posteriormente, devido à força gravitacional, esses blocos acabam caindo e se depositando no sopé do barranco.

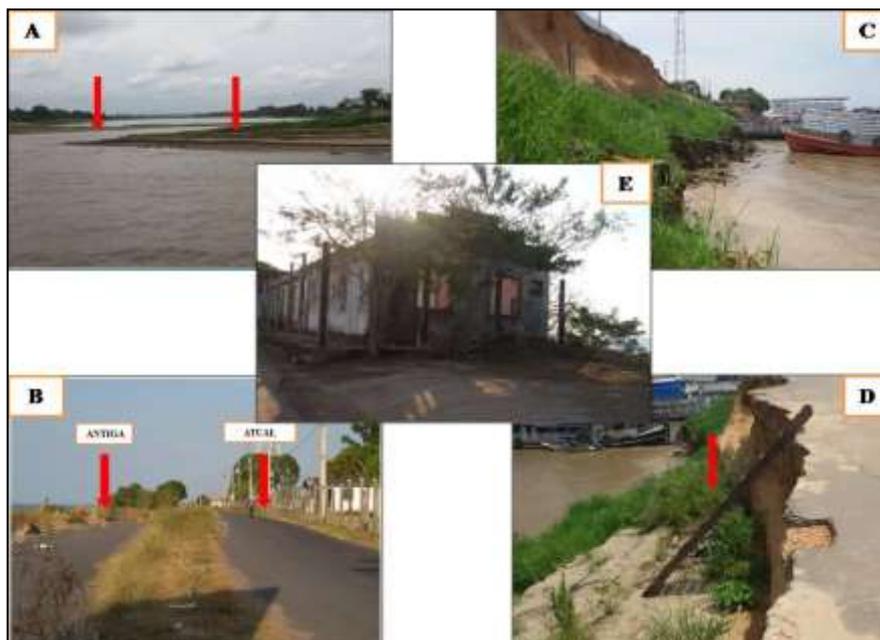
Figura 4: Imagens dos principais impactos ambientais (A, B, C, D e E)

A figura 4 apresenta alguns dos principais impactos causados pela erosão.

A) Deposição de sedimentos e assoreamento na foz da lagoa da Francesa: os materiais degradados vão sendo transportados e depositados em outros locais, algumas vezes a alguns metros de distância do seu local de origem e outras chegando a atingir vários quilômetros dependendo do fluxo do rio.

Os sedimentos oriundos da área degradada (área de estudo) de acordo com as observações do trabalho de campo, mesmo que mínimos, vão se acumulando numa “enseada” que fica próxima à foz da Lagoa da Francesa (localizado no bairro da Francesa), o que pode ser observado no período da vazante. Com essa deposição na foz da lagoa, ocorre o processo de assoreamento, ou seja, o nível da foz da lagoa vai se tornando cada vez mais baixo devido ao acúmulo de sedimentos.

Mesmo considerada uma área de risco, o fluxo de pessoas e automóveis é intenso e ocorre muitas vezes em alta velocidade, conforme observamos durante a realização dos trabalhos de campo. Como a margem já foi bastante erodida os tubos de canalização hidráulica da cidade estão à mostra e sujeitos à danos, pelo fato de estarem dependurados no barranco sem nenhuma proteção.
