## RECUPERAÇÃO, REFORMA E RESTAURO DO MERCADO MUNICIPAL ADOLPHO LISBOA:

Um relato técnico e sentimental

**Resumo:** Este artigo apresenta e comenta aspectos do memorial descritivo de projeto da última intervenção restaurativa no Mercado Municipal Adolpho Lisboa, que se iniciou na primeira década do século XXI, agora completando dez anos de sua reinauguração em 2013. O primeiro pavilhão do Mercado foi inaugurado em 1883 como o segundo mercado de ferro a ser montado no Brasil. Inscrito como monumento nacional em julho de 1987, respectivamente no Livro do Tombo Histórico e no Livro do Tombo Belas Artes, seu tombamento inclui os pavilhões e jardins, embarcadouro e trecho da margem esquerda do rio Negro onde está implantado. O Mercado está situado no Centro Histórico de Manaus, na orla centro-sul da cidade, consolidando-se ao longo de mais de 140 anos na mais tradicional área de comércio da cidade. Reinaugurado em 2013, após inúmeras paralisações da obra, cujos motivos eram mais políticos e administrativos do que técnicos, a obra contou com apoio de toda a comunidade manauara, mas, sobretudo, dos permissionários do mercado, que continuaram atendendo por anos em um espaço provisório an

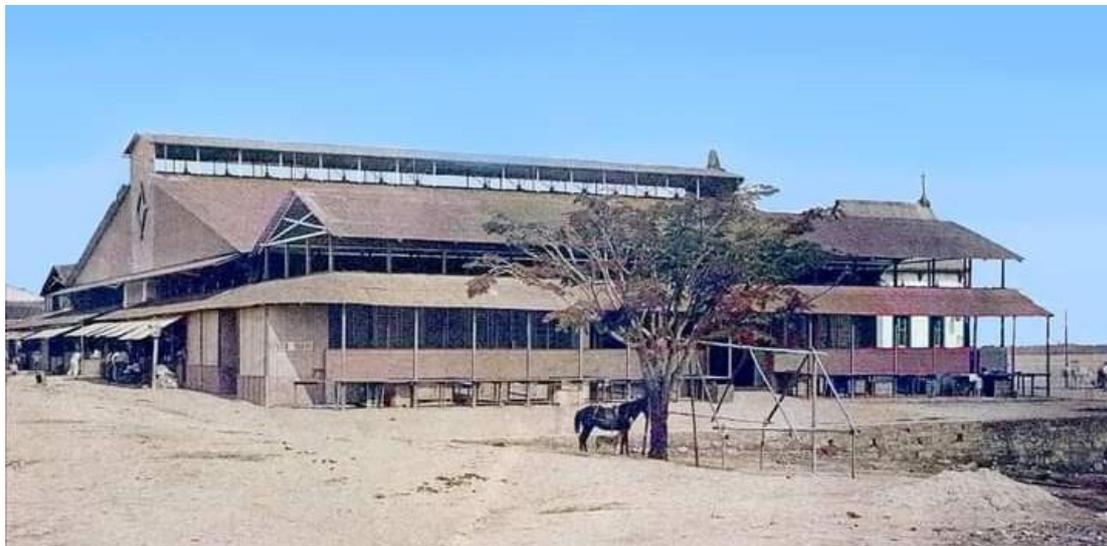
Figura 3: Vista da fachada oeste do Mercado mostra a ampliação para venda de carne com pequenos boxes. Em primeiro plano, o muro de arrimo da “Rampa da Imperatriz”.

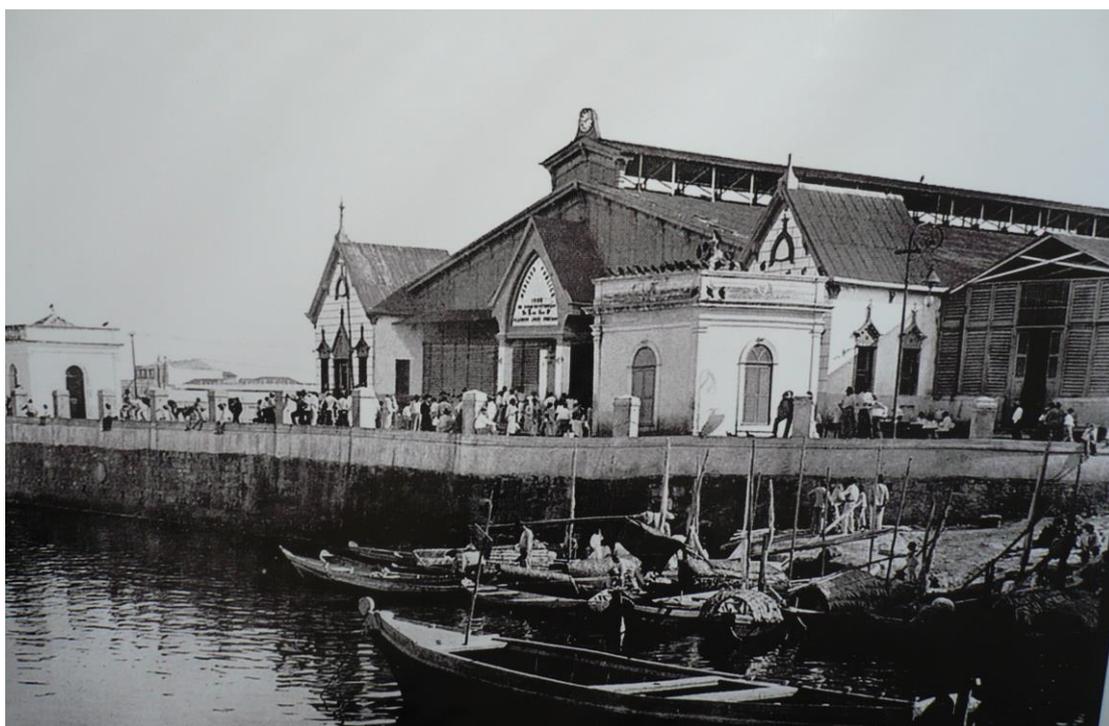
Figura 5: O Mercado visto do rio durante a cheia. Já aparecem o anexo para venda do peixe, os banheiros e as construções que abrigavam as autoridades fiscais, onde hoje estão os pavilhões Amazonas e Pará.

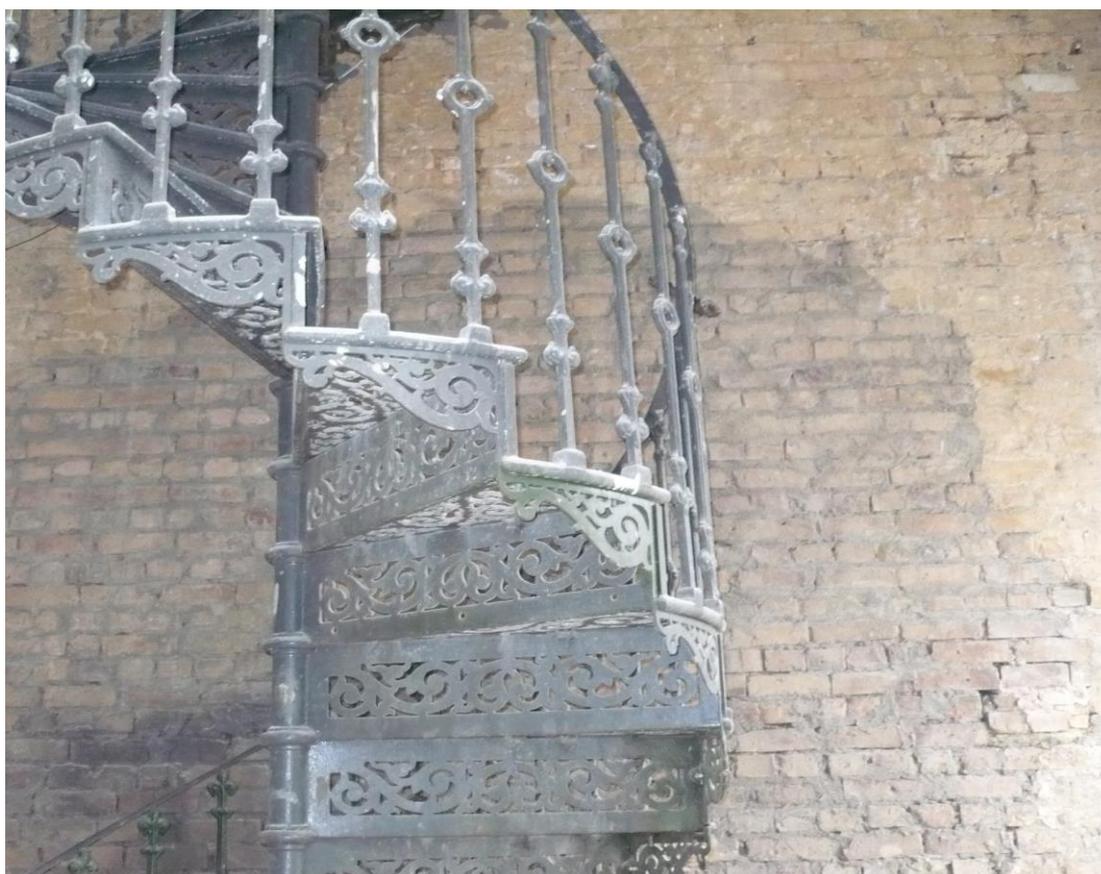
Figura 6: Escada de ferro no setor de guarda e controle do Pavilhão Frontal, tendo ao fundo alvenaria original aparente para testemunho dos arcos do antigo passeio coberto na Rua dos Barés

O Pavilhão Frontal, localizado ao norte do Pavilhão Central, de frente para a Rua dos Barés, em alvenaria ciclópica e de tijolos cerâmicos, foi o último setor do Mercado a ser construído. Foi concebido como uma arcada para cobrir parte da calçada da Rua dos Barés, afastada das janelas da fachada norte do pavilhão central, preservando as aberturas em venezianas de ferro e a ventilação cruzada. Logo após a reforma de Adolpho Lisboa ter sido concluída, o poço de ventilação e os arcos foram fechados, e a “*promenade*” (passeio coberto) transformada em boxes para comércio variado. As prospecções da obra de restauro em 2010, revelaram vestígios dos arcos do passeio coberto, ainda visíveis nas paredes deixadas com alvenaria original aparente (Figura 6).

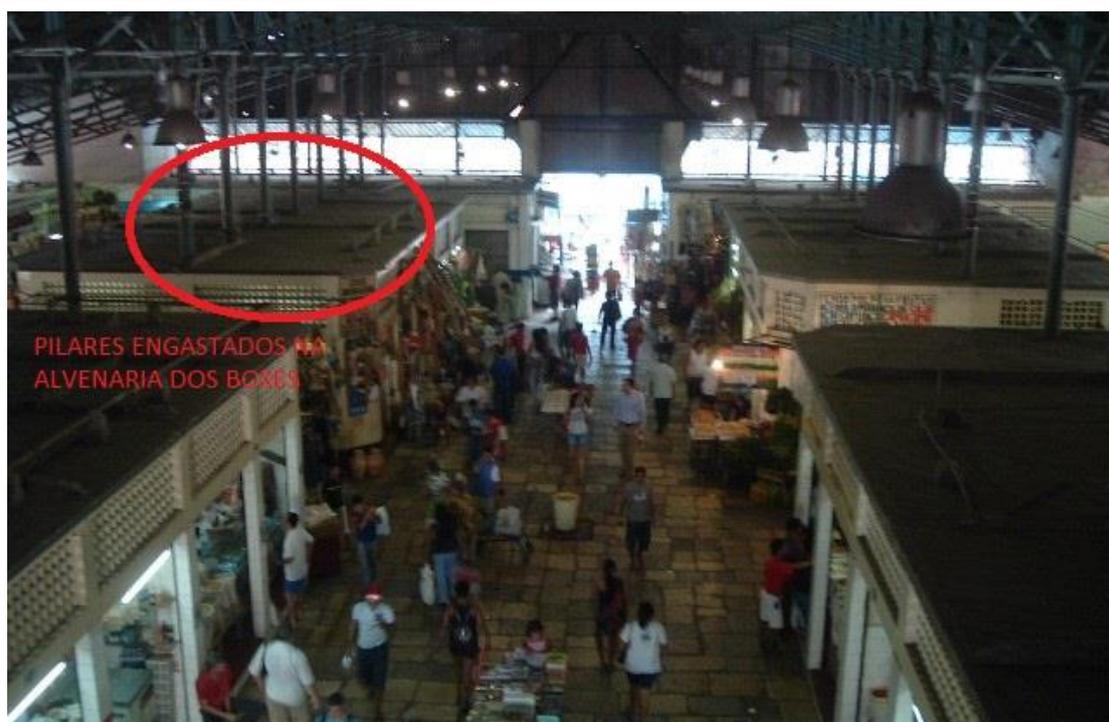
Figura 7: Interior do Pavilhão Central, antes da obra, com os boxes enclausurando a estrutura original de ferro

- **Pavilhão Central**: teve seu uso anterior mantido (comércio de secos e molhados e artesanato). Mas a organização dos boxes (layout) teve que ser drasticamente modificada, uma vez que todos os boxes construídos estavam colados às paredes originais ou emparedando os pilares. As figuras a seguir, mostram uma panorâmica do Pavilhão Central antes da intervenção, evidenciando os pilares de ferro da estrutura enclausurados pelos boxes de venda (Figura 7).

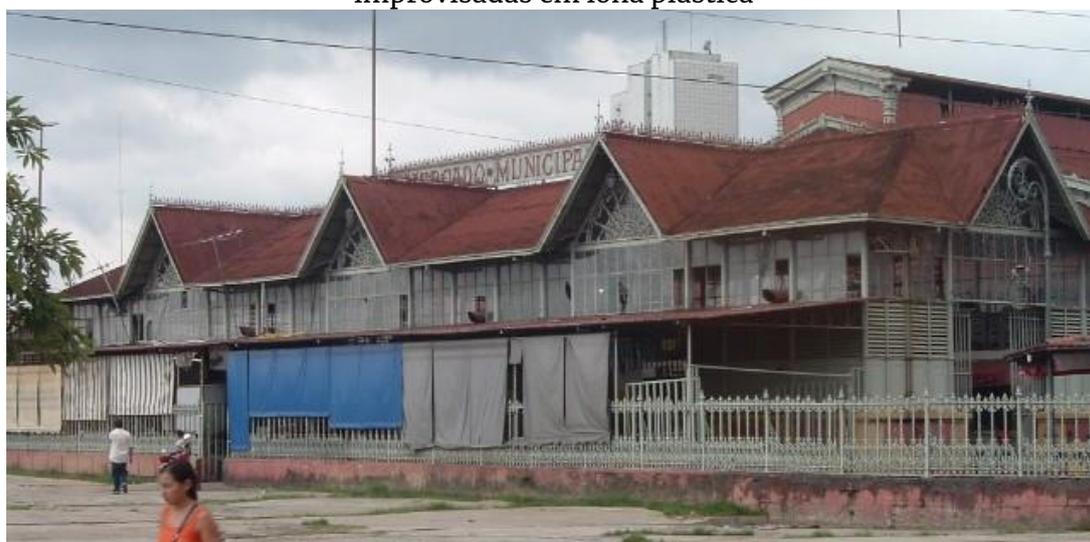
Figura 8: vista do Pavilhão das Tartarugas antes da intervenção, com as sanefas improvisadas em lona plástica

- **Pavilhão das Tartarugas:** abrigava 8 (oito) cozinhas que emparedavam a estrutura original (Figura 9), com péssimas condições de segurança e sanitárias. No novo projeto foi destinado aos hortifrutigranjeiros.

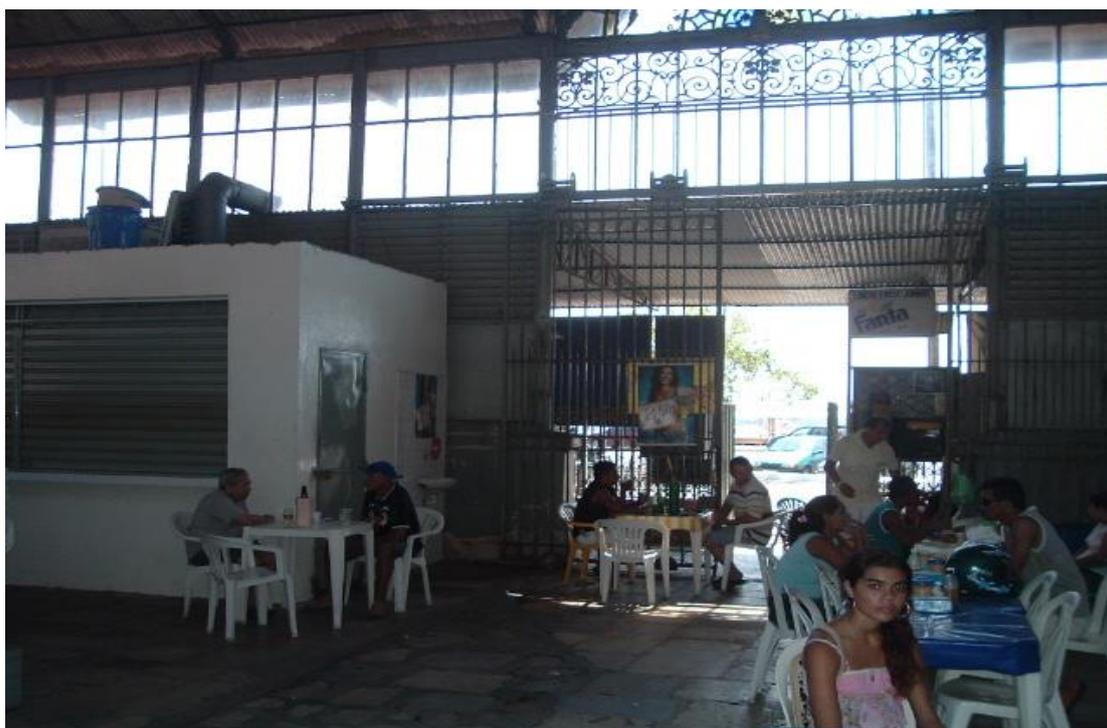
Figura 9: Vista interna do Pavilhão das Tartarugas, antes da intervenção, ocupado por diversas cozinhas com os tubos de exaustão rasgando a janela em vitral

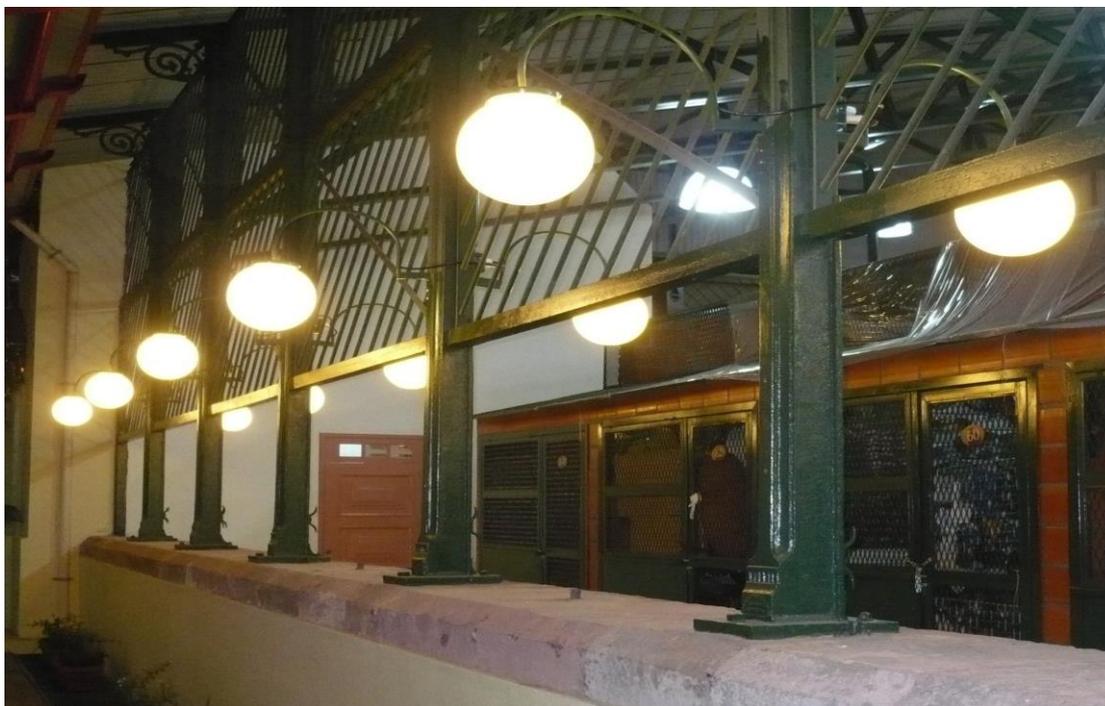
Figura 10: Peitoril em pedra aparente, excelente execução de trabalho de cantaria em pedra jacaré

Numa visita ao Mercado Adolpho Lisboa atual, podem ser contemplados os resultados do excelente trabalho realizado por nossos artífices e mestres em cantaria, como por exemplo, onde foi deixada uma janela de prospecção para expor um pequeno trecho da alvenaria ciclópica original. Da mesma forma, o peitoril do Pavilhão Central (Figura 10), as

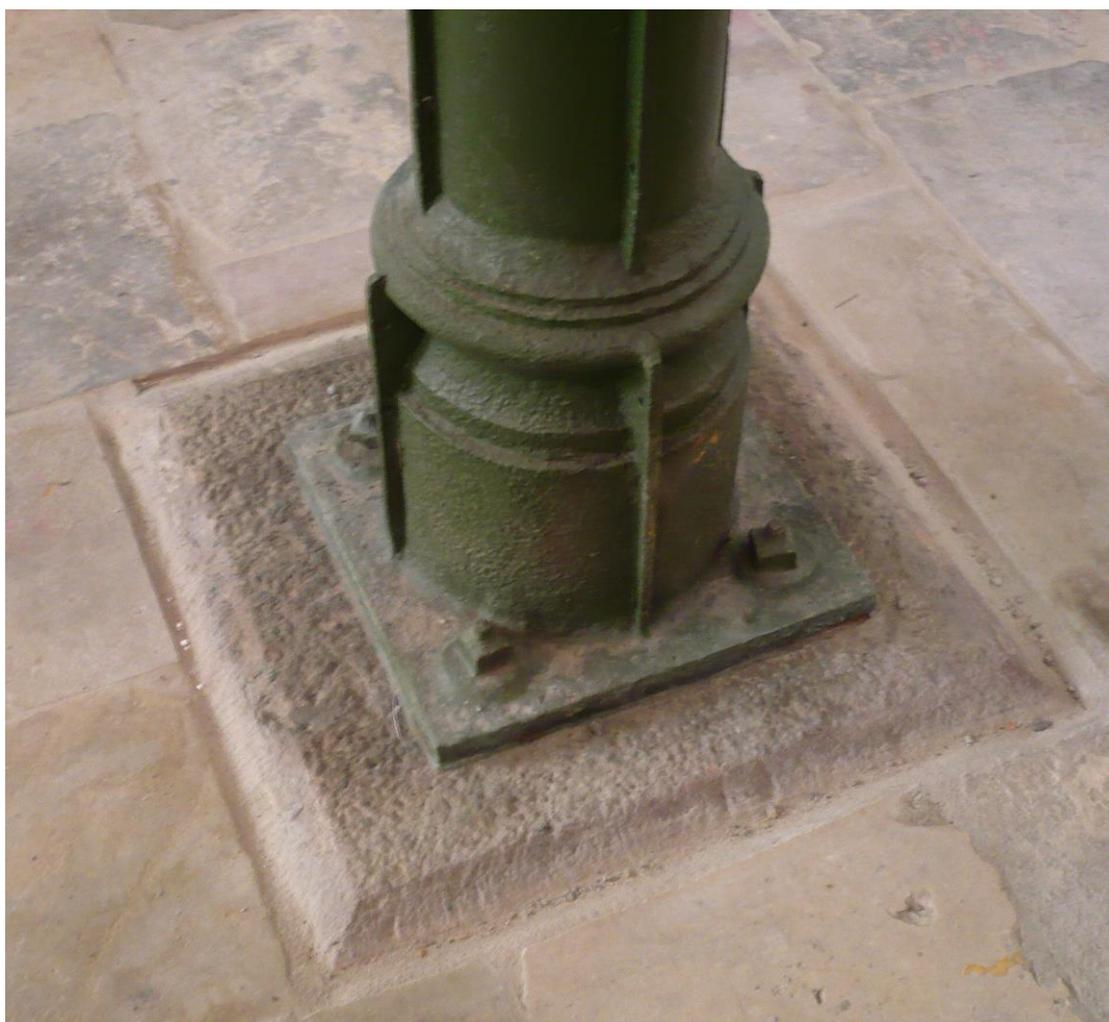
Figura 11: Base da coluna de ferro fundido da estrutura original apoiada sobre bloco de pedra

sapatas dos pilares de ferro fundido à mostra também no Pavilhão Central (Figura 11) e a base dos pilares de ferro dos Pavilhões da Carne e do Peixe.

No pavilhão central, ao serem demolidos os boxes construídos em 1977/78 e removido o piso original, as sapatas na base dos pilares de ferro ficaram à mostra. As peças, únicas, primorosas obras de cantaria em pedra jacaré estavam em perfeito estado de conservação.

A decisão de deixá-las expostas acarretou no trabalho de revisão de todas as cotas de níveis do projeto, mas o resultado valeu a pena (Figura 11).

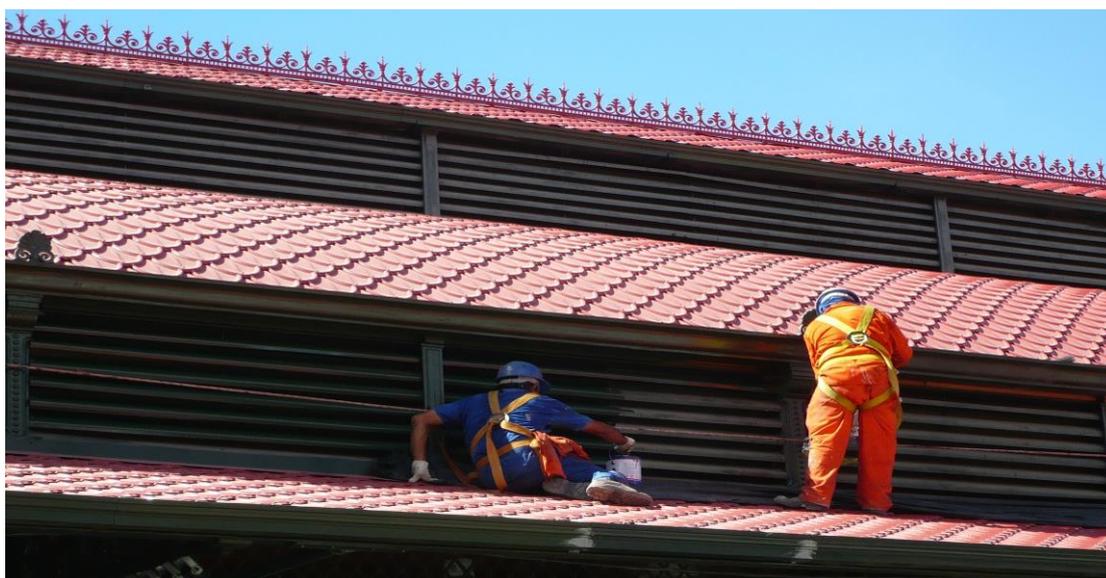
Figura 12: Fixação do telhamento em escamas de metal já restauradas

Todos os telhados ainda se apresentavam com suas estruturas e revestimentos originais, apesar do péssimo estado de conservação, tanto das estruturas como dos revestimentos. As coberturas foram desmontadas e reconstruídas exatamente como as originais; para atender a demanda específica por telhas metálicas escamadas, não mais fabricadas, foi necessário montar uma pequena oficina no próprio canteiro de obras para estampar as telhas necessárias (Figuras 12, 13 e 14).

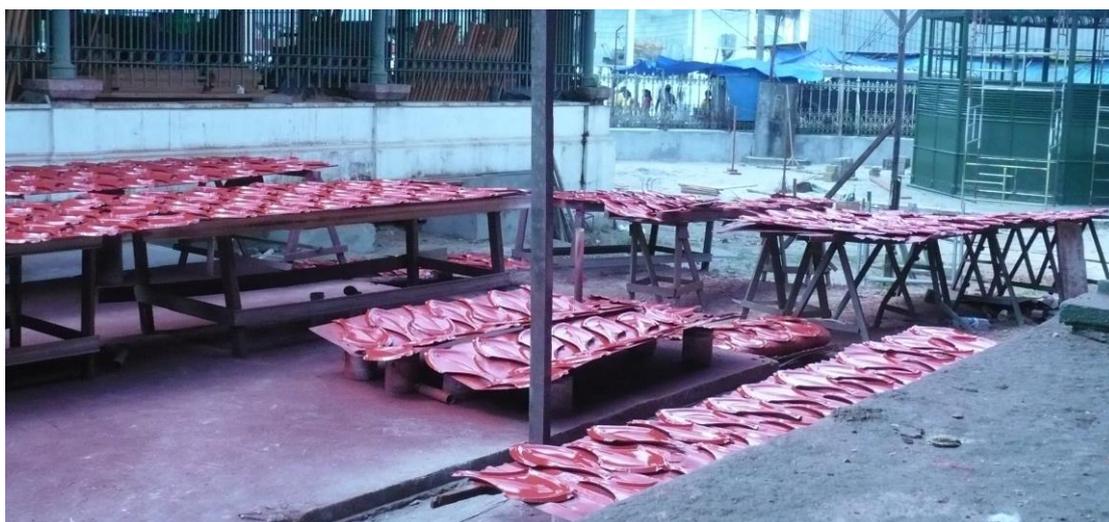
Figura 13: Pintura das telhas em escamas metálicas, no próprio canteiro de obras

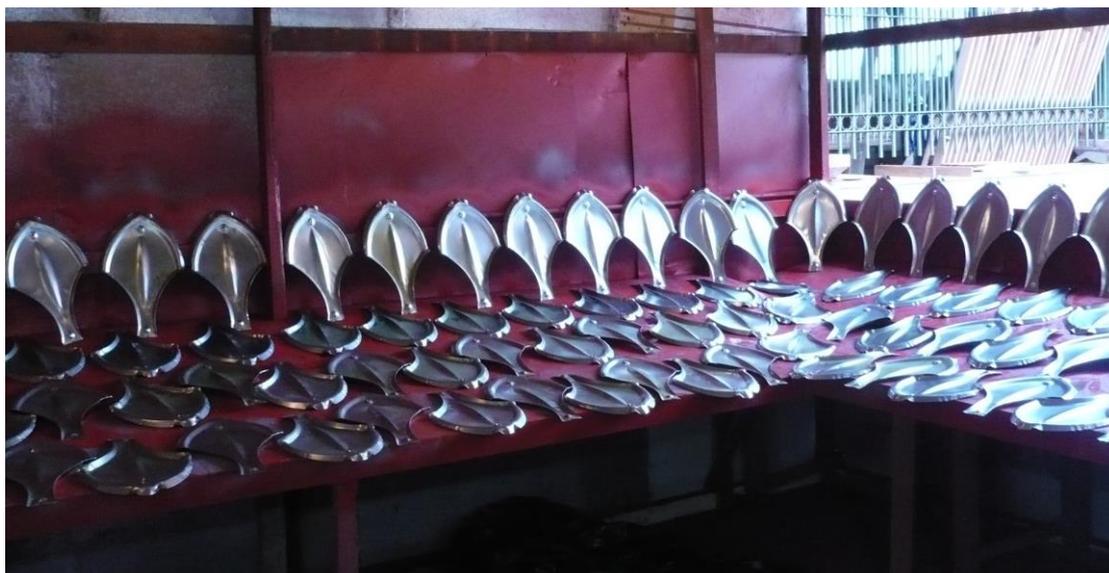
Figura 14: Pequena oficina no canteiro de obras, para estamparia das telhas escamadas em metal

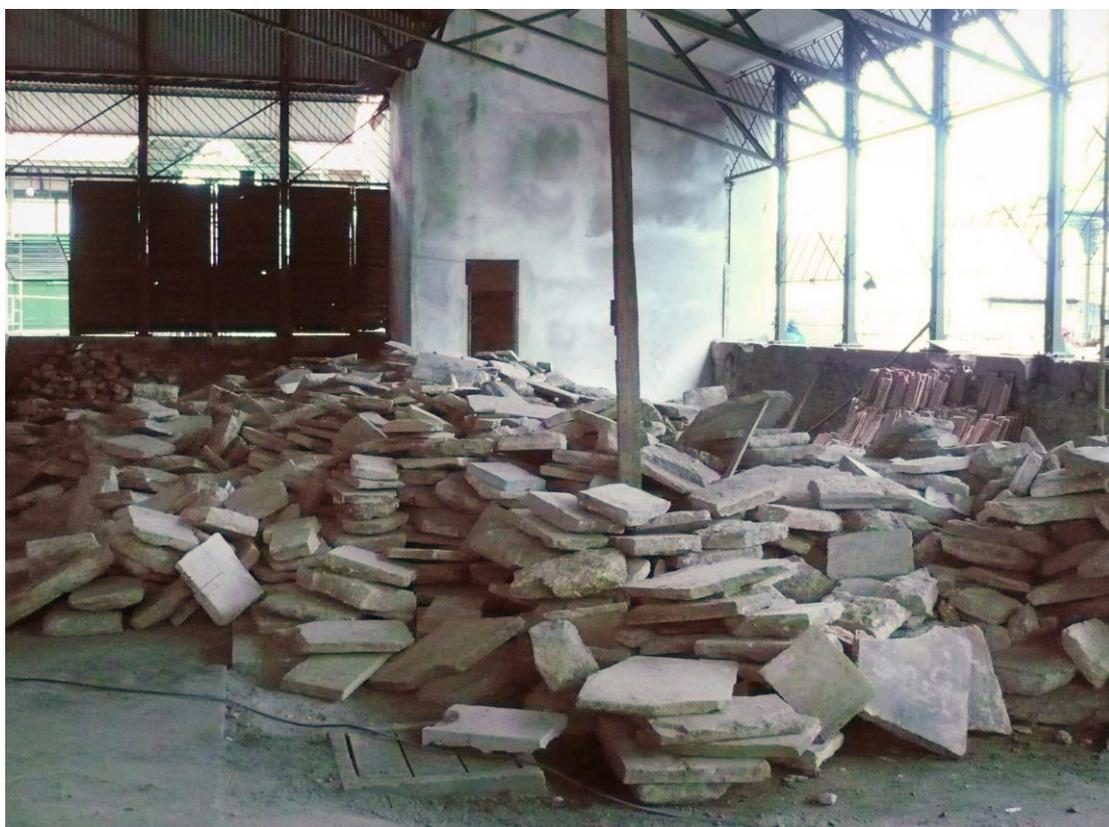
Figura 15: Blocos de pedra de lioz retirados do piso para recuperação e reassentamento

- a) No Pavilhão Central: todos os boxes construídos em alvenaria na década de 1970, que estavam emparedando os pilares e as paredes laterais (conforme figuras já mostradas neste artigo) foram demolidos para livrar os elementos originais do prédio que passariam a ser expostos.
- b) No Pavilhão das Tartarugas: as oito cozinhas existentes, todas em alvenaria e emparedando a estrutura original foram demolidas.
- c) Todas as áreas não ocupadas pelas “construções” da intervenção de 1979 estavam revestidas com pedras de lioz, vindas de Portugal, que foram removidas com os cuidados necessários para o seu integral reaproveitamento (Figura 15).

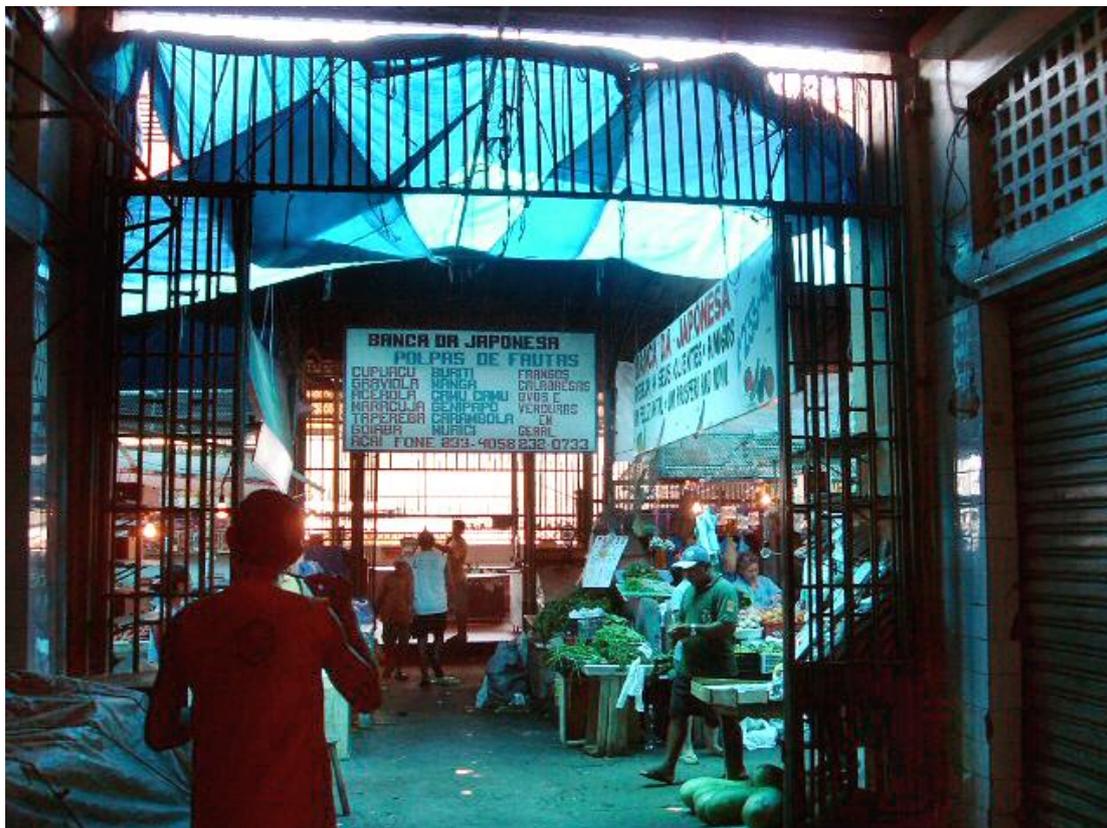
Figura 16: Vista das cobertas improvisadas com lonas azuis, nas passagens entre os pavilhões

- d) Nos dois pátios laterais, entre o Pavilhão Central e os Pavilhões da Carne e do Peixe, havia uma cobertura construída na intervenção de 1979 que, em consequência de sua forma, permitia que a chuva entrasse tanto nos boxes abrigados por essa mesma cobertura, como no pavilhão central, obrigando os permissionários a “cobrirem” os vãos abertos com lonas plásticas (Figura 16).

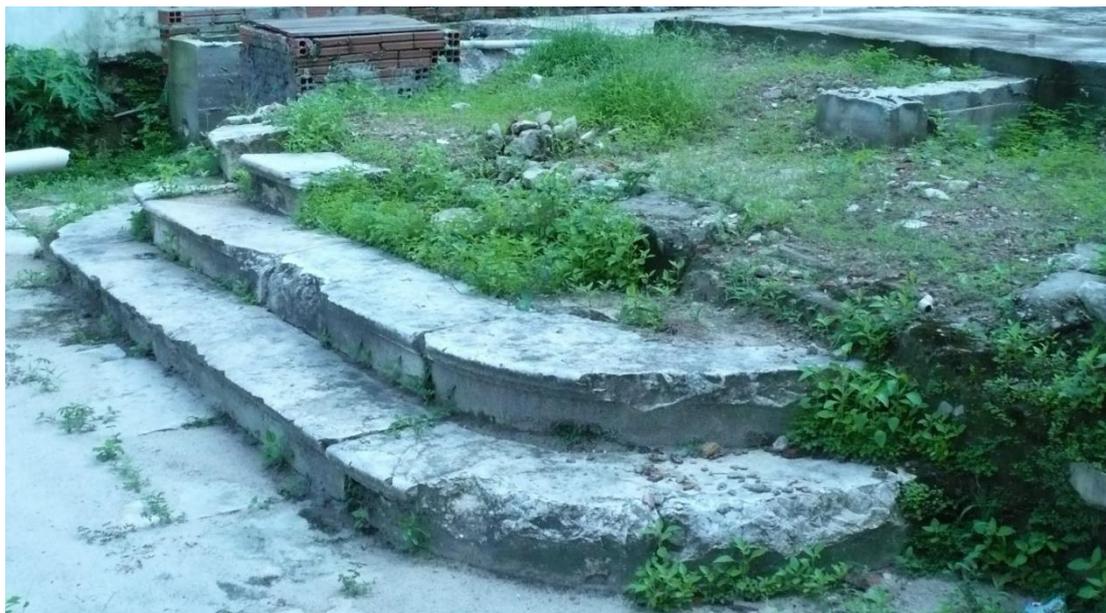
Figura 17: Escada revelada durante as obras, antes totalmente aterrada

Quando as primeiras lajes do piso em pedras de ilhós e da escada em granitina (resultado da obra de 1977/78) começaram a ser removidas, no pátio entre os pavilhões central e da carne, revelou-se a escada original que ligava este pátio à esplanada em frente ao antigo pavilhão das tartarugas.

Apesar de ter sido possível a sua restauração, optamos por expô-la da maneira que foi encontrada (Figura 17), mesmo que bastante danificada.

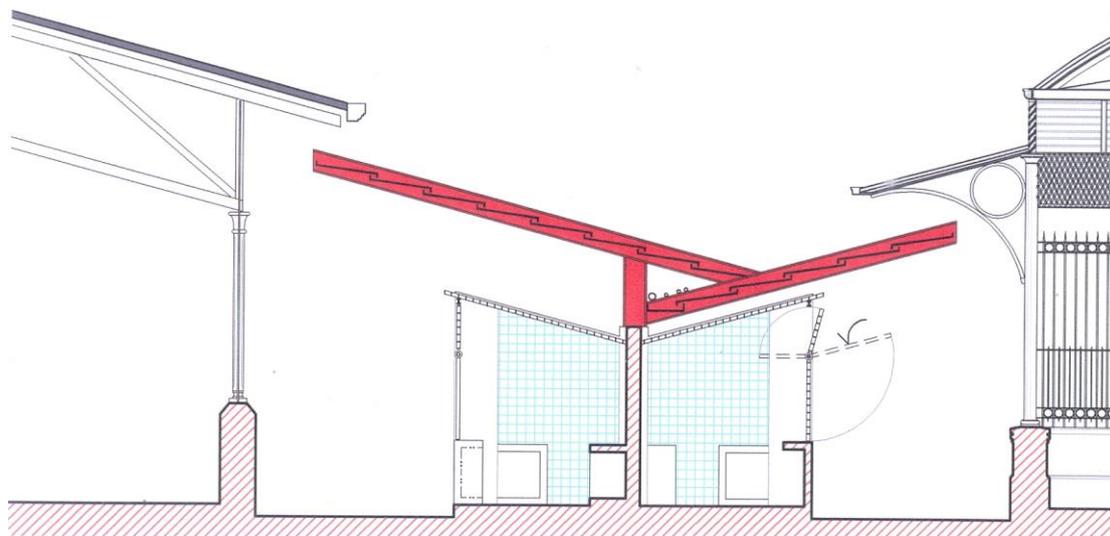
Figura 18: Desenho do projeto da nova cobertura das praças de alimentação

Em todo projeto e obra de restauro é previsto que as novas inserções que vão marcar a intervenção contemporânea, esteja em harmonia e dialogue com o edifício original. No caso do Mercado, a estrutura nova “conversa” com o prédio original através de dois elementos, principalmente: uma referência formal e outra, material. A formal se dá no partido plástico da estrutura da Praça de Alimentação, onde os caimentos das duas águas da cobertura nova acompanham os caimentos dos beirais dos pavilhões vizinhos sem, no entanto, se fixar ou, sequer, encostar nas estruturas antigas (Figura 21). A referência material é o aço da estrutura nova versus o ferro da estrutura original, cada um em seu tempo.

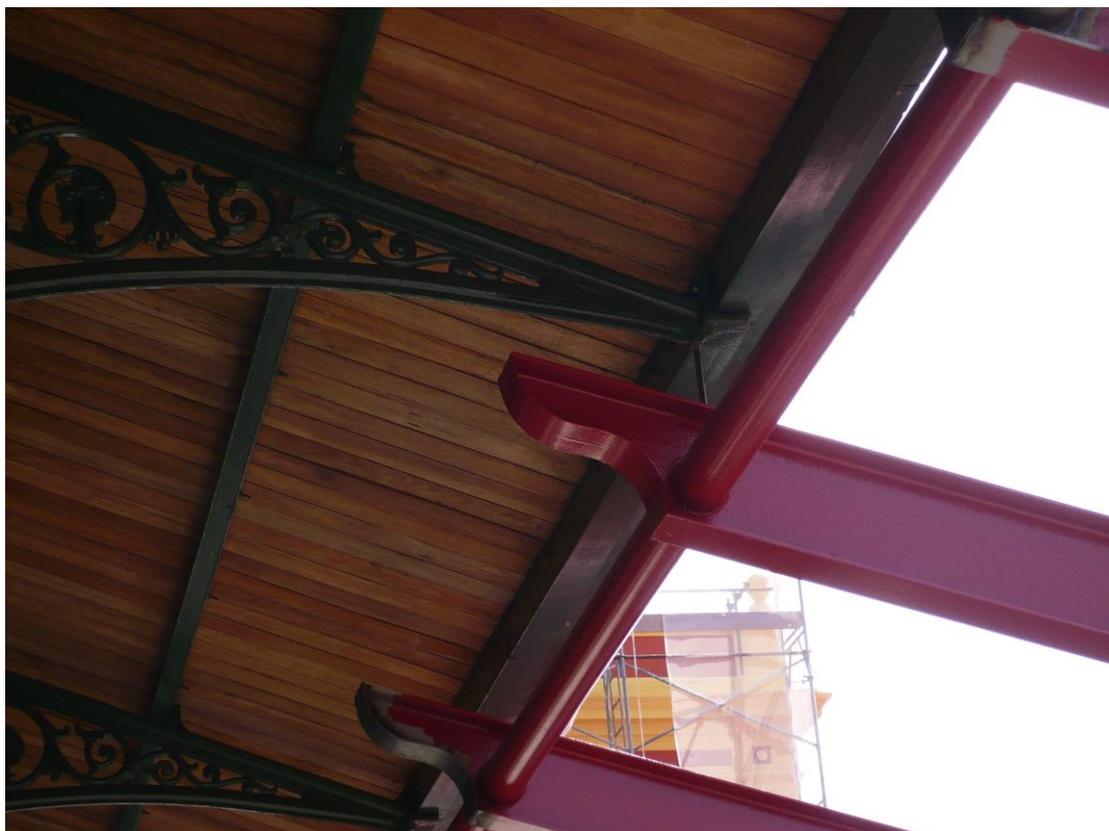
Figura 19: Harmonia e plasticidade nos desenhos das vigas antigas e novas

Idealizar e construir essas coberturas proporcionaram uma grande lição de vida, e de humildade profissional. O detalhe do desenho proposto para a terminação das vigas da cobertura nova, era mais reto do que o que foi construído. Explica-se: o mestre serralheiro responsável pela confecção e montagem das peças das novas estruturas metálicas, chamou o arquiteto de lado e ponderou que “...a viga projetada tinha uma terminação muito bruta e agressiva”, e propôs uma alternativa imaginada por ele próprio, trazendo inclusive um modelo em escala real para mostrar. Concordamos com suas ponderações e as vigas do mestre serralheiro foram construídas e estão lá hoje atestando a criatividade do artífice (Figura 22).

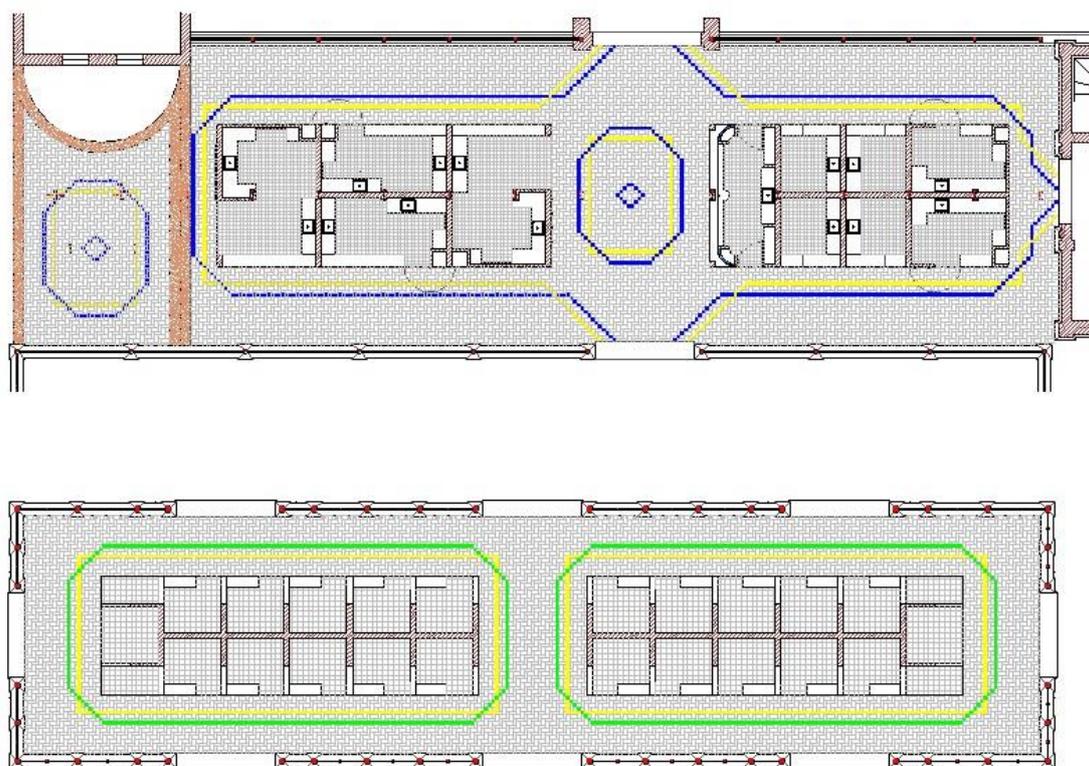
Figura 20: Esquema da proposta para paginação dos pisos do Pavilhão das Tartarugas e praças de alimentação

O projeto detalhava as áreas revestidas com cerâmica Gail, com o leiaute de cada área e as cores escolhidas refletindo o uso definido para cada espaço: vermelho para o Pavilhão da Carne, azul para o Pavilhão do Peixe, verde para o de Hortifrutigranjeiros e assim por diante como pode ser visto no exemplo da Figura 20.

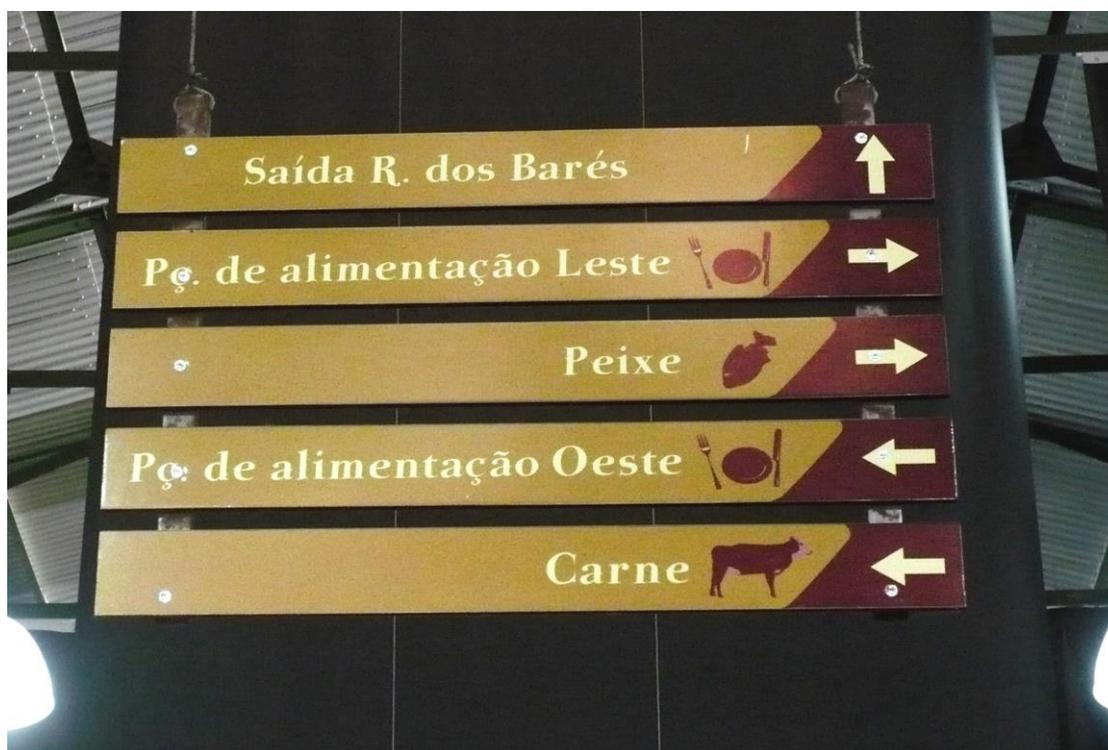
Figura 21: nova sinalização e identidade gráfica – projeto do designer gráfico Rodrigo Abrahim

Como parte integrante do projeto executivo do Mercado Municipal Adolpho Lisboa, foi desenvolvido pelo designer gráfico Rodrigo Abrahim, todo um projeto de Identidade Visual e Sinalização, junto com um Manual de Utilização da proposta. Pela primeira vez na história de um bem cultural público tombado em Manaus, um projeto de sinalização gráfica, detalhado minuciosamente, foi executado e afixado antes da entrega da obra. Dessa forma, já a partir da inauguração em 2013, toda a sua organização interna renovada era oferecida de forma didática ao público, evidenciando tanto os setores e pavilhões, como os acessos de entrada e saída, além dos novos ambientes como as praças de alimentação, com um esquema cromático de cores quentes, com tons familiares aquele ambiente, ao mesmo tempo elegante e acolhedor.

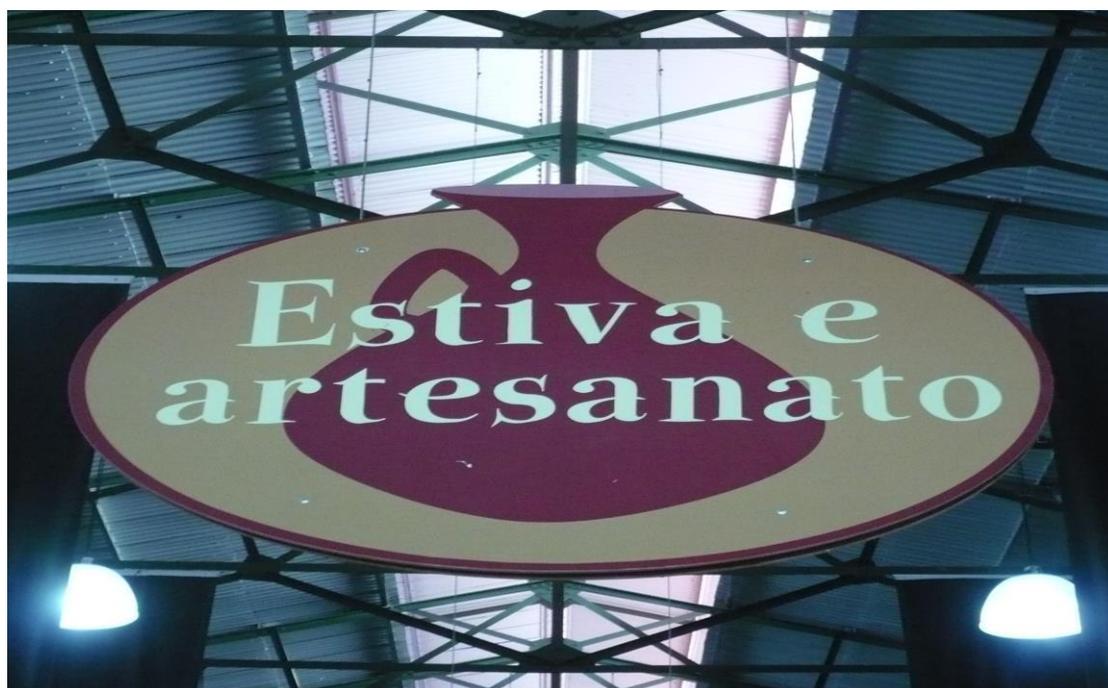
Figura 22: Placas suspensas de identificação dos setores, com padrão gráfico do projeto de sinalização
